Identification matériel **AC-159-RY -**

Type de matériel **MOTO KAWASAKI 600ZXR**

SYNTHESE DE COMPORTEMENT

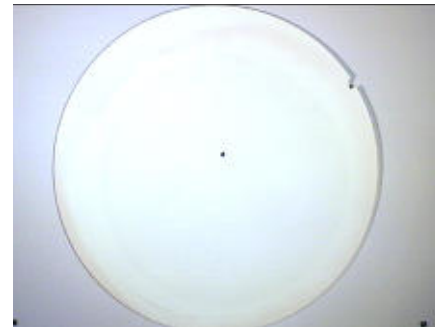
Vue générale gravimétrie ou tache d'huile

Nous notons principalement une dilution par du carburant, ce niveau de dilution nous paraît sensible même pour une utilisation sur piste (La viscosité du bain a diminué de moitié par rapport à la viscosité du fluide neuf). Malgré tout le comportement d'usure nous paraît satisfaisant sans particules métalliques pouvant provenir de la boîte de vitesses. A voir de votre côté si vous êtes en mesure de diminuer cette dilution. Dans tous les cas une vidange de ce bain paraît préférable.
