Repère: RESERVOIR

Identification matériel
Type de matériel: MOTO HARLEY DAVIDSON 1200 SPORTSTER
Marque et type de l'organe: NF EN 228
Site du matériel
Marque et Type Fluide: Carburant Essence SUPERCARBURANT SP98
Capacité fluide: 17

SYNTHESE DE COMPORTEMENT

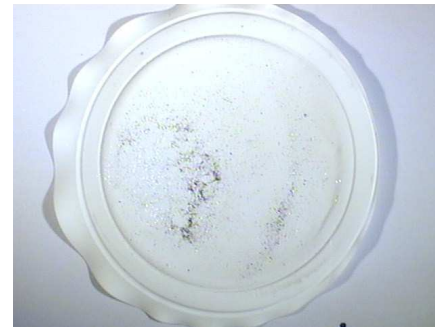
Vue générale gravimétrie ou tache d'huile

A cet examen, nous relevons des résultats de distillation et une masse volumique conformes pour un carburant essence (voir norme NF EN 228). D'autre part, nous observons une forte présence de particules métalliques sur la gravimétrie pouvant refléter une détérioration sévère en cours de la pompe ou des injecteurs.

Un contrôle de ces organes nous paraît indispensable.
